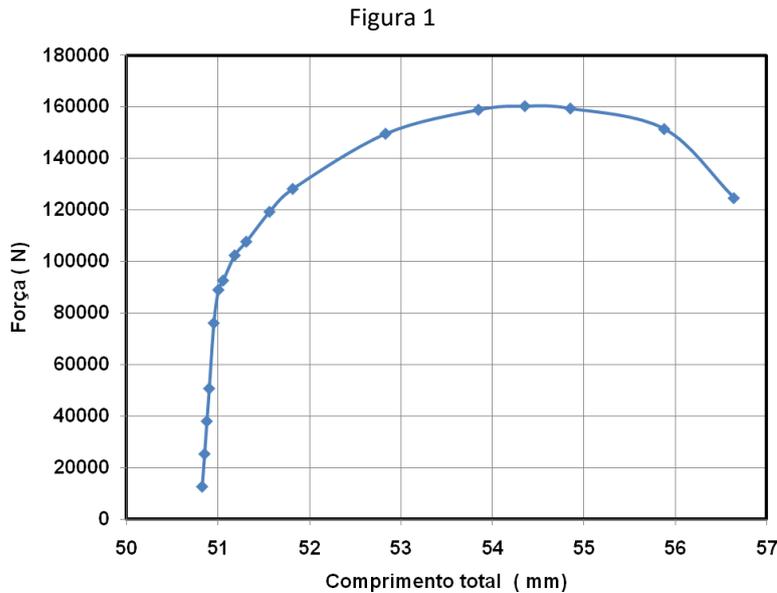
1. Foi realizado um ensaio de tração numa amostra de aço baixo carbono com formato cilíndrico e diâmetro de 12,8 mm e comprimento inicial de 50,8 mm. O gráfico de força versus comprimento total e os respectivos valores coletados no ensaio estão no gráfico da Figura 1 e na Tabela 1.

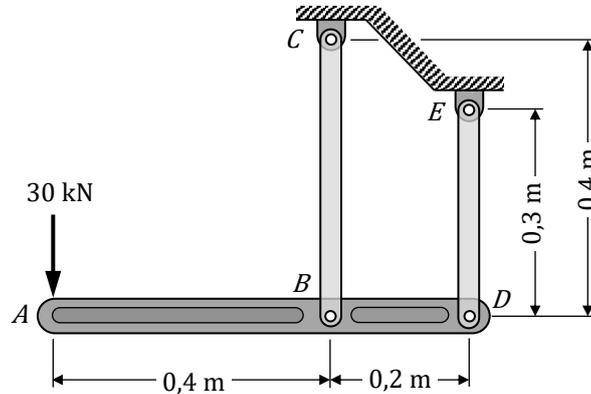
Figura 2

3. Conforme representado na Figura 2, a viga rígida ABD é suportada por duas barras BC e DE . Ambas as barras possuem secção transversal constante na respectiva região de interesse (desprezar região das fixações). A barra DE é feita de uma liga de alumínio ($E_{DE} = 72 \text{ GPa}$) com área de secção transversal $A_{DE} = 500 \text{ mm}^2$. A barra BC é feita de uma liga de aço ($E_{BC} = 200 \text{ GPa}$) com área de secção transversal $A_{BC} = 600 \text{ mm}^2$.

Para a carga aplicada de 30 kN conforme indicado:

- Represente o diagrama de corpo livre da viga ABD e determine as intensidades das forças atuantes nas barras BC e DE .
- Determine as tensões normais atuantes nas seções transversais centrais das barras BC e DE e indique se as tensões são de tração ou compressão.
- Determine a variações de comprimento longitudinal Δl das barras BC e DE .
